# 普賢岳新登山道「西の風穴」の 付近山側の斜面崩落状況

—平成26年10月と平成27年8・9月の状況比較—

(調査協力:九州大学地震火山観測研究センター、  
長崎県山岳連盟、雲仙警察署、小浜消防署、島原消防署、  
雲仙地域パークボランティア、自然公園財団)

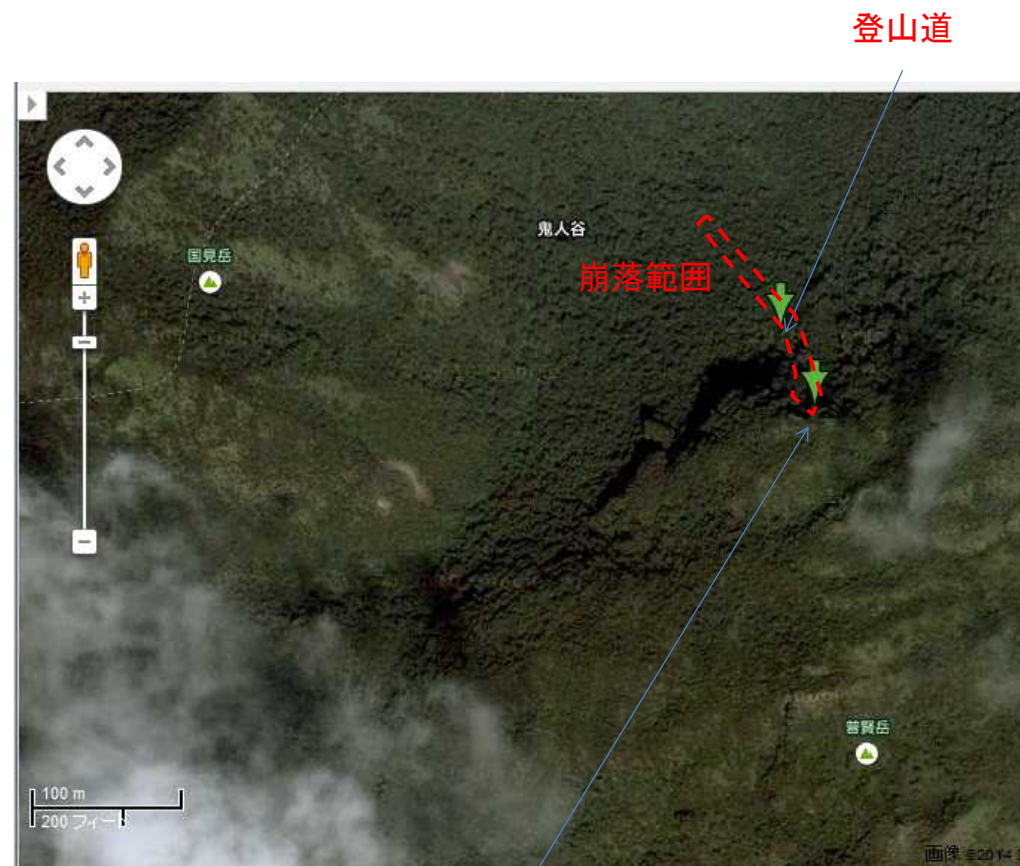
## 崩落範囲(Google Map)

源頭部

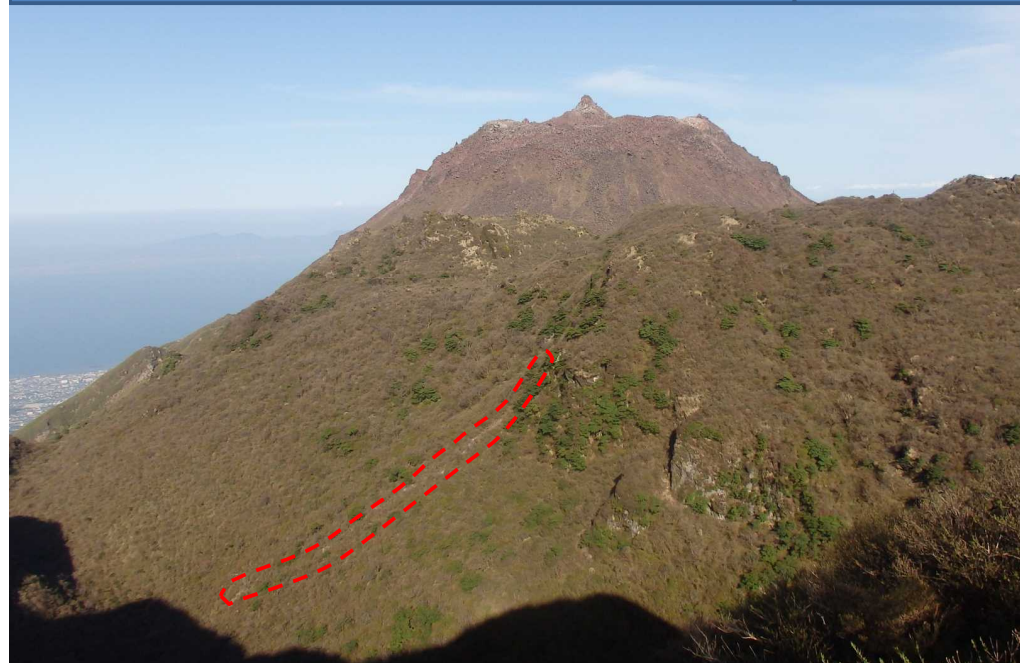
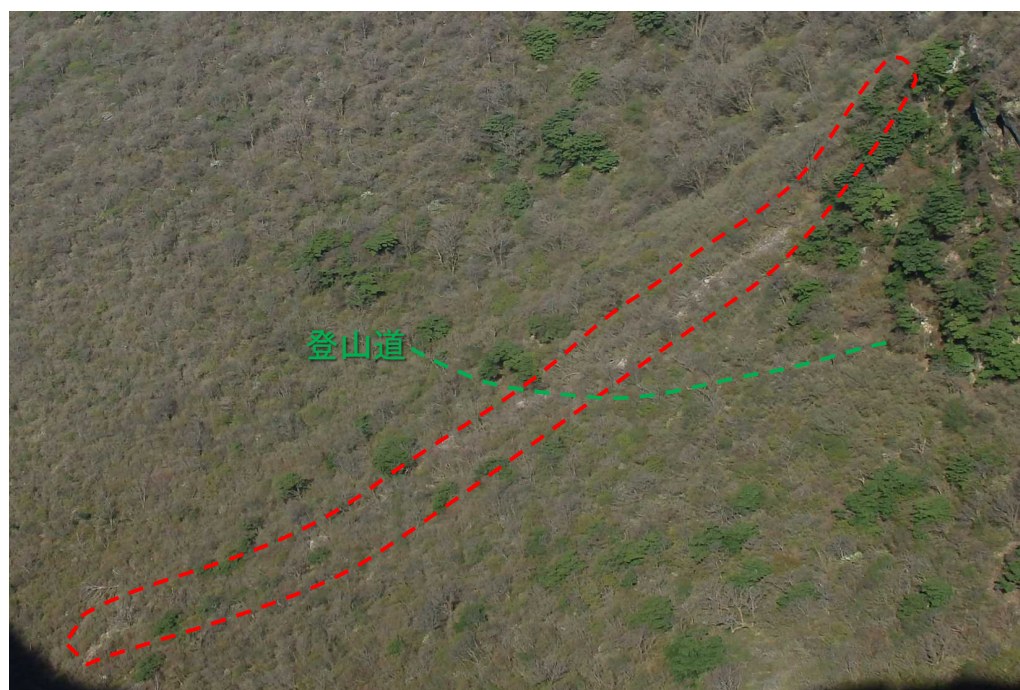
崩落範囲(国見岳山頂より眺望)

2015年4月  
(その後特に変化なし)
