柱つなぎ鋼材伏図
(ボルト交換位置図)

展望台部
柱脚劣化状況

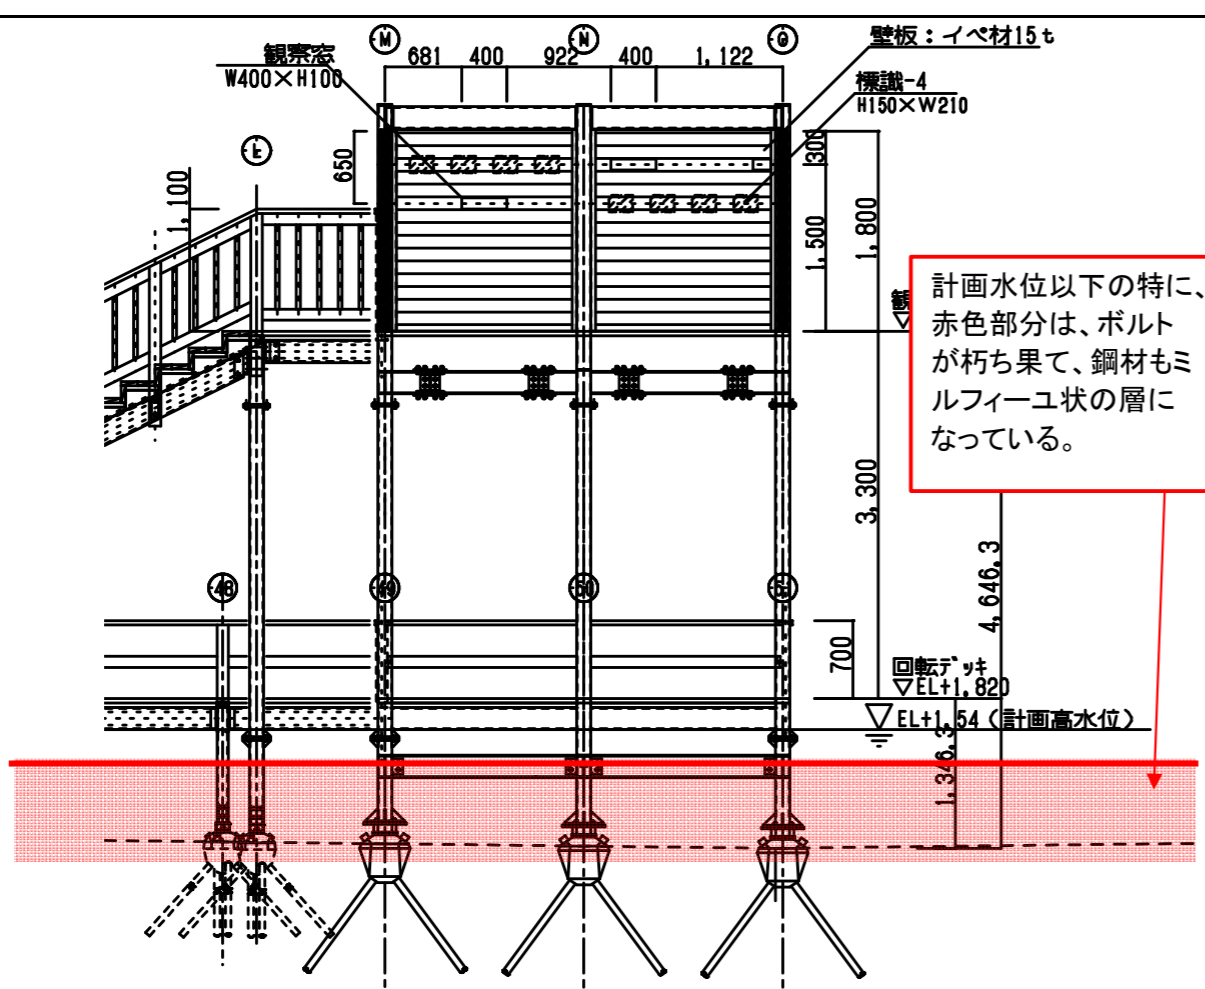
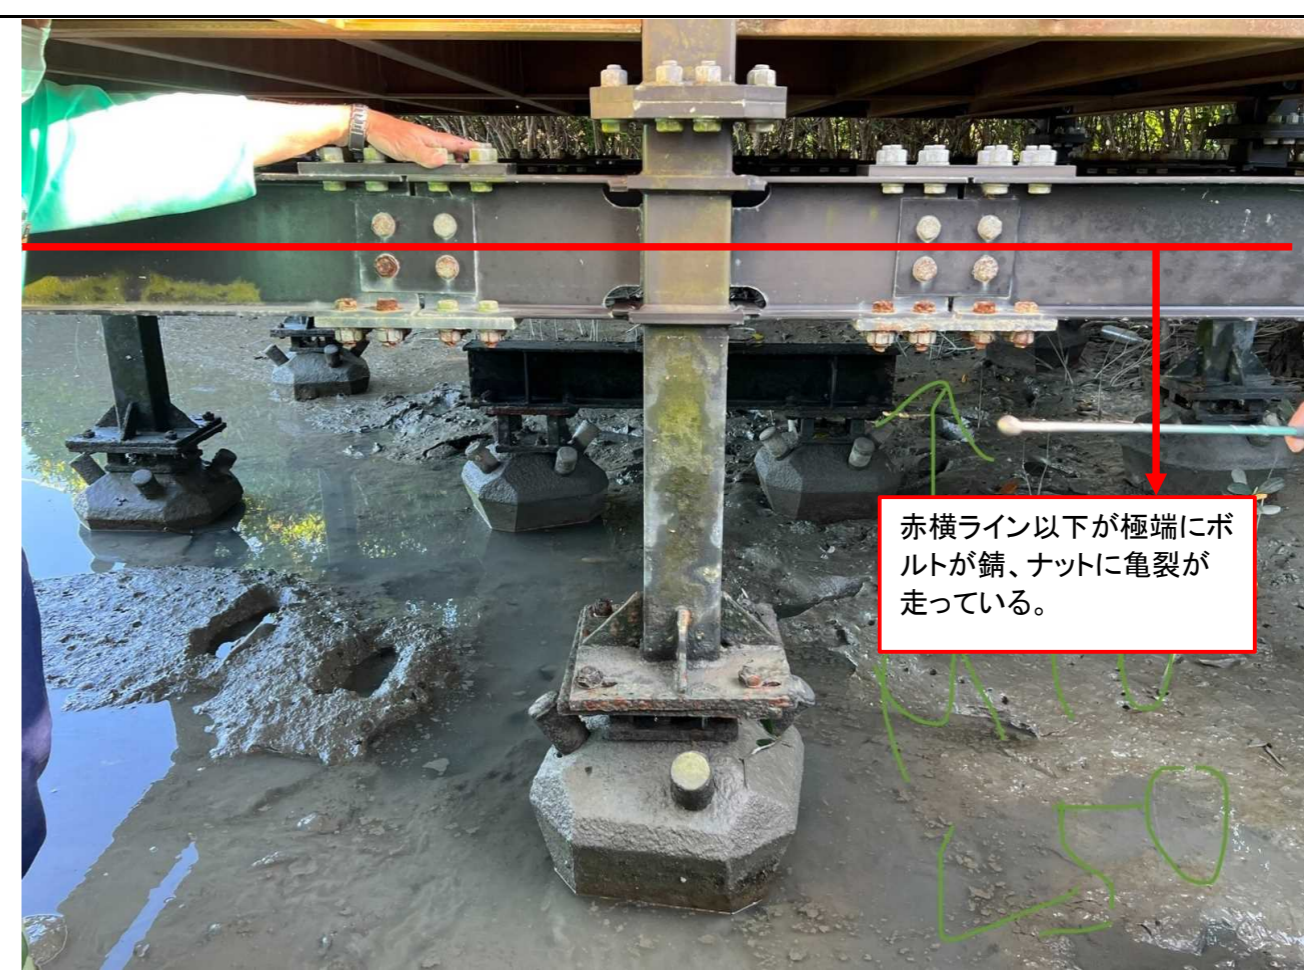
図面上、使用箇所:展望台 計画水位以下 鋼材梁接合部ボルト 及び 柱脚部 柱脚金物:溶融亜鉛メッキ品 / 取付ボルト:溶融亜鉛メッキ

浸水エリアは極端に、ボルトが錆、ナットに亀裂が走っている、ボルトの耐力が無くなってきており、ナットも簡単に外れる(折れる)ので、非常に危険な状況である。要交換。

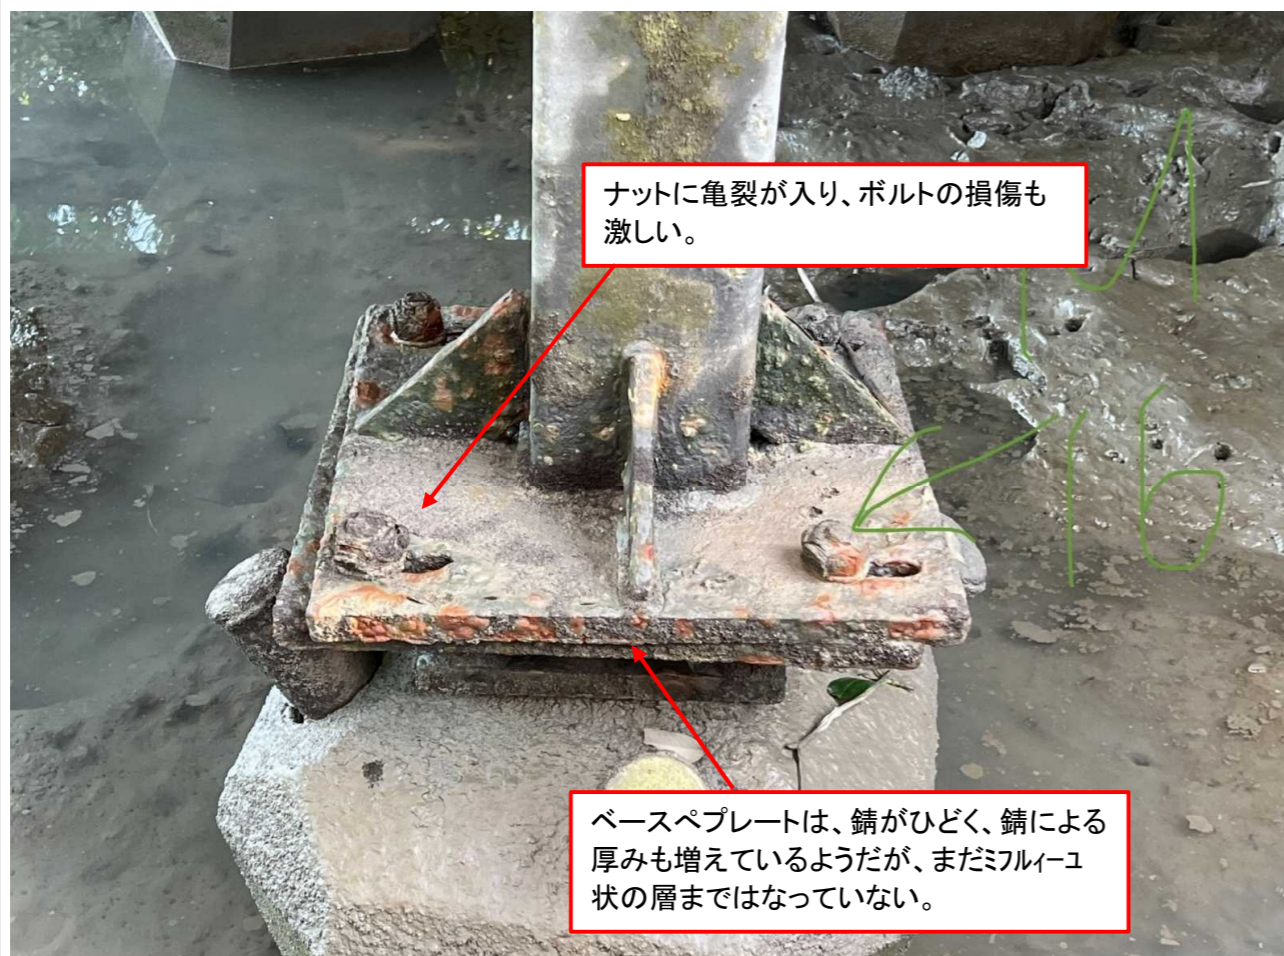
ボルトが錆び、ナットに亀裂が走っている、ボルトの耐力が無くなってきており、ナットも簡単に外れる(折れる)ので、非常に危険な状況である。要交換。
ベースプレートは、錆がひどいが、プレートの厚みもあるので、早急に防錆処理が必要。

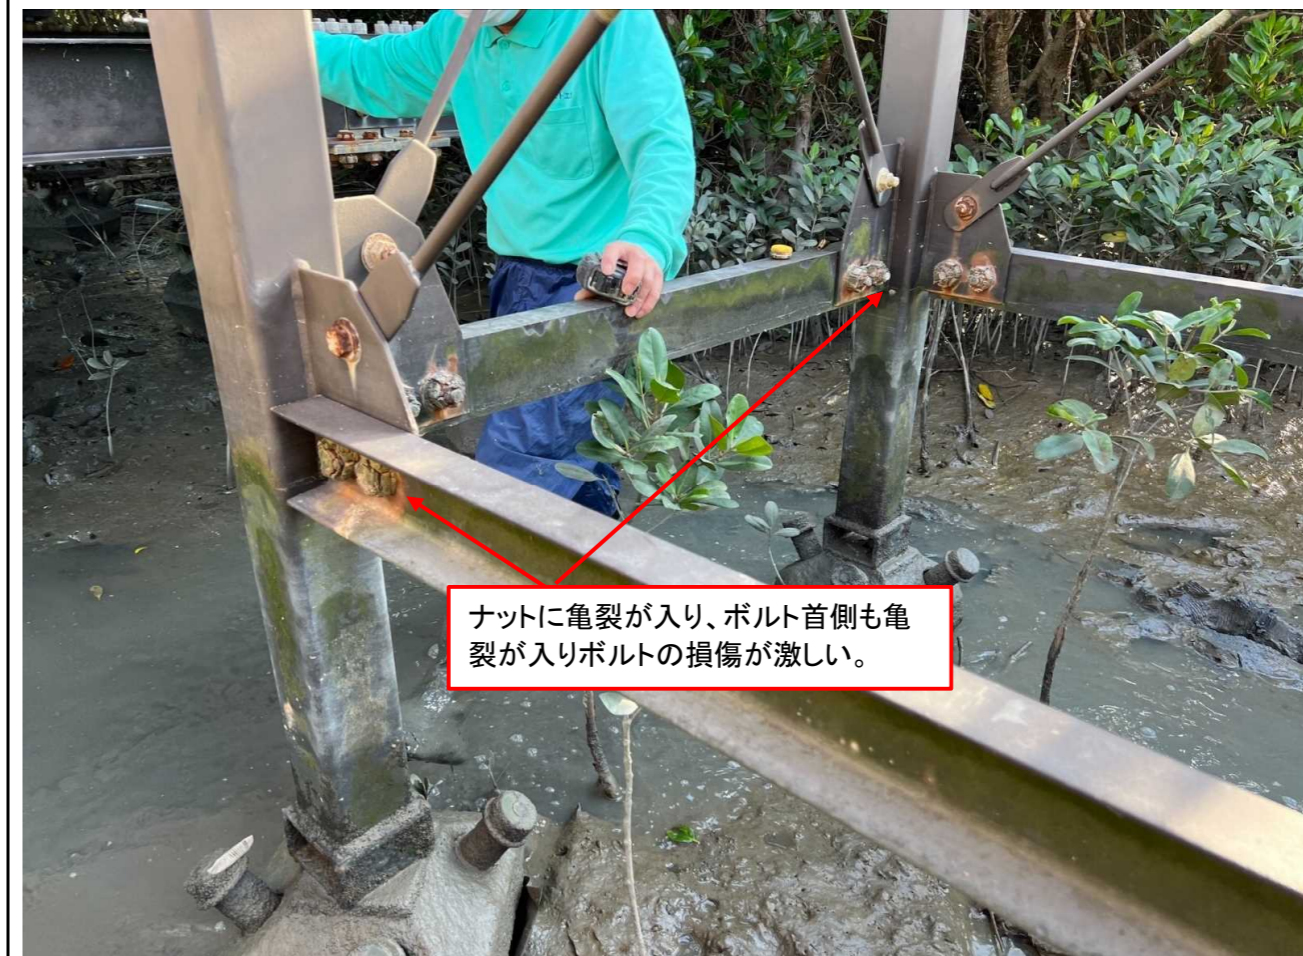
ボルトが錆び、ナットに亀裂が走っている、ボルトの耐力が無くなってきており、ナットも簡単に外れる(折れる)ので、非常に危険な状況である。要交換。
