平成28年熊本地震による自然環境等への影響把握調査の実施状況

熊本地震により発生した被害状況に関する調査（環境省実施分）について

平成28年6月13日

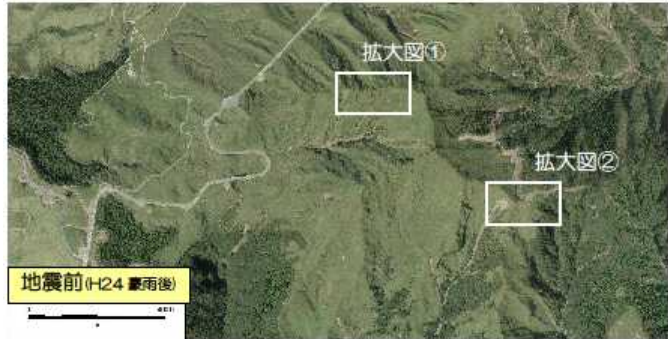
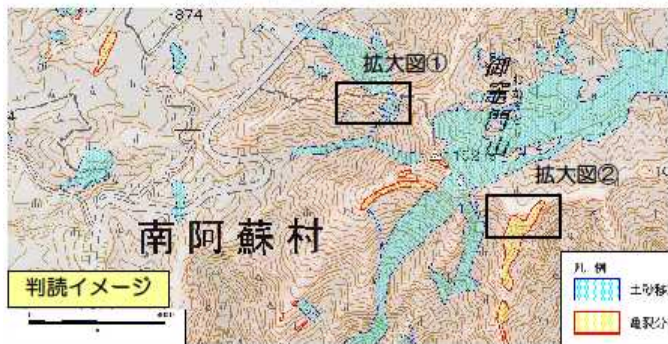
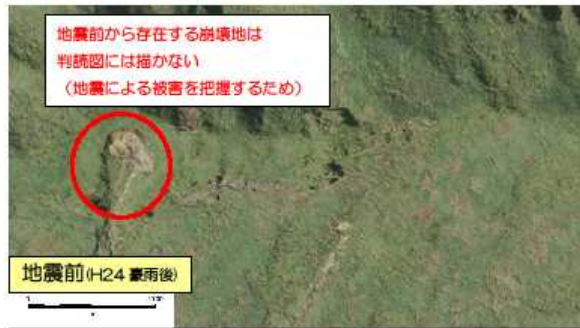
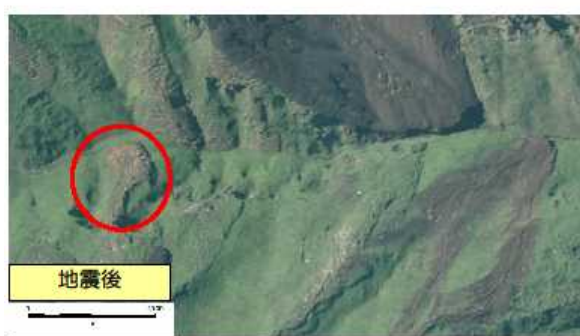
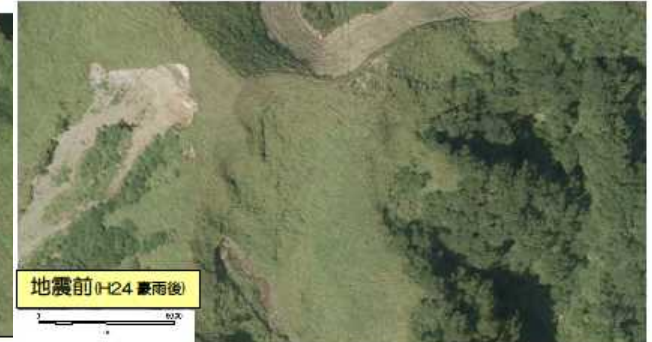
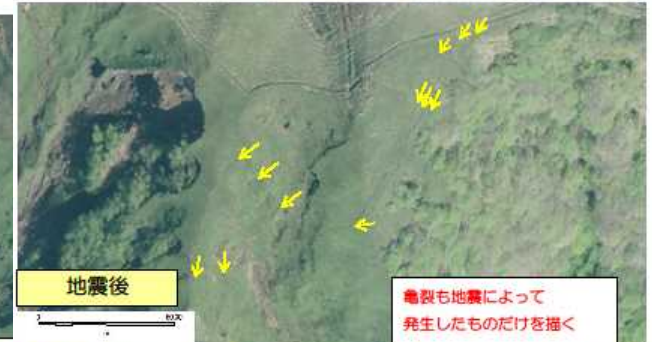
土砂移動・亀裂の判読イメージ
(御竈門山付近を例に)

【土砂移動】

地震前および地震後における
空中写真の照らし合わせ

【亀裂】

空中写真より、亀裂箇所を新
たに判読

※地震発生前から存在する崩落箇所は除く
※土砂の発生域と流送・堆積域は区別せず、「土砂が削れた又は土砂を被った面積」を算出するための土砂移動エリアとして抽出する

※地震発生前からの亀裂箇所は除く
※高密度に亀裂が入っているエリアを、面として抽出する
