要請事項への対応状況（ロードキル対策）

レポート作成の考え方

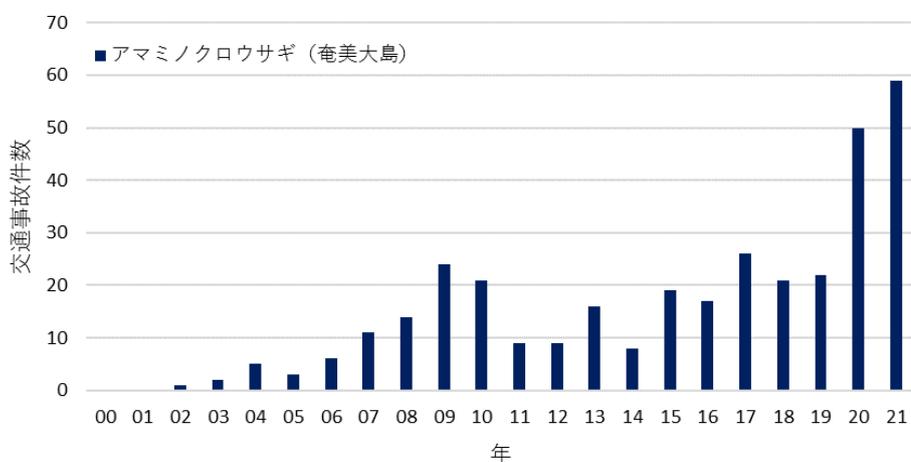
図1. 奄美大島におけるアマミノクロウサギのロードキル件数（2000～2021年）。

奄美大島のアマミノクロウサギのロードキルの発生件数は、2000年に奄美野生生物保護センターが開設され集計を開始して以降、2009年に一度ピークを迎え、その後は20件前後で推移していたものの、2020年から再び急増している。近年のロードキル多発地点として、遺産地域内の発生は少ないものの、奄美市と瀬戸内町を結ぶ町道網野子峠線など、発生が多く確認されている特定の区間がある。緩衝地帯や周辺管理地域においては、短い区間で複数の発生が確認されている地域があり、龍郷町や、奄美市・大和村の境界付近など、近年の本種の回復に応じて発生が確認され始めた地域が含まれる。

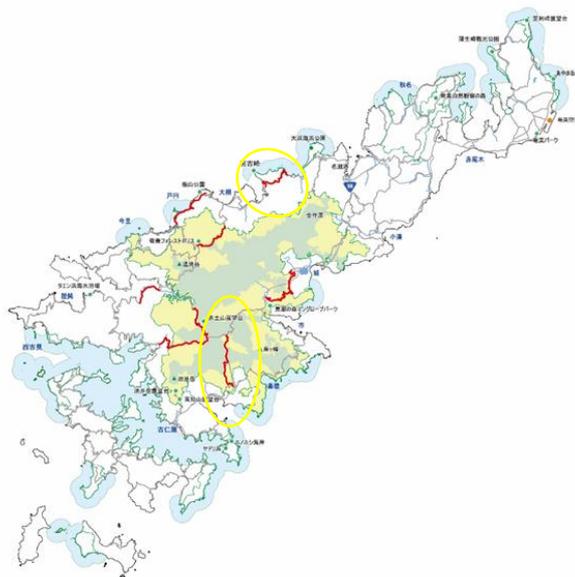
図2. 奄美大島における近年のアマミノクロウサギのロードキル多発道路。

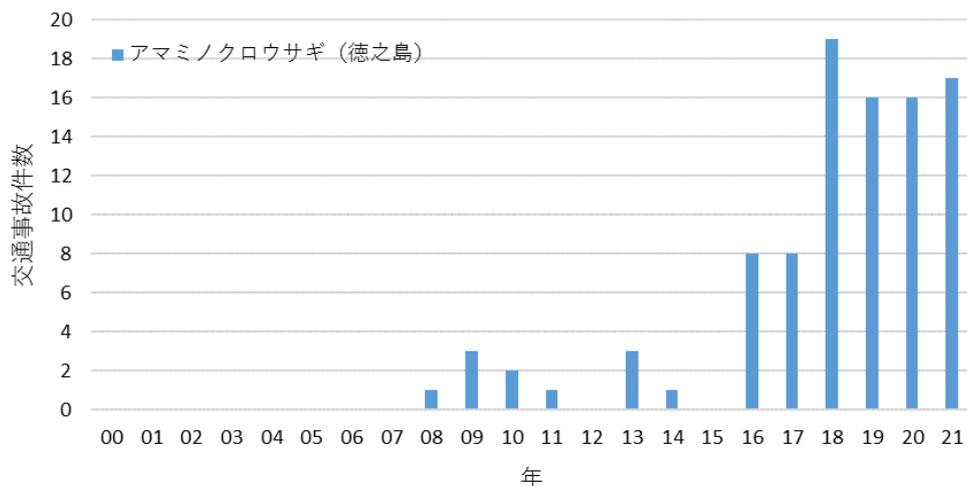
図3. 徳之島におけるアマミノクロウサギのロードキル件数 (2000～2021年)。

徳之島のアマミノクロウサギのロードキルの発生件数は、2000年に奄美野生生物保護センターが開設され集計を開始して以降、発生はごくわずかであったが、2013年に徳之島自然保護官事務所（現：徳之島管理官事務所）が開設されて以降、発生が多く確認されるようになり、近年は20件弱の発生が確認されている。近年のロードキル多発地点として、遺産地域内の発生は非常に少ない。一方で、周辺管理地域である県道618号線（松原轟木間）や県道629号線（手々金見間）において発生が集中し、新たな発生地点も確認されている。

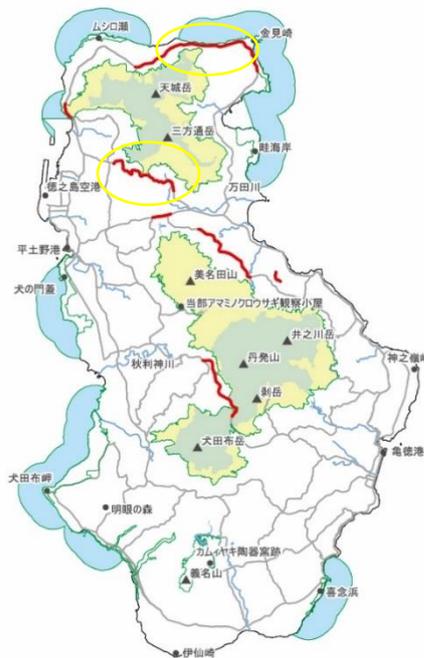
図4. 徳之島における近年のアマミノクロウサギのロードキル多発道路。

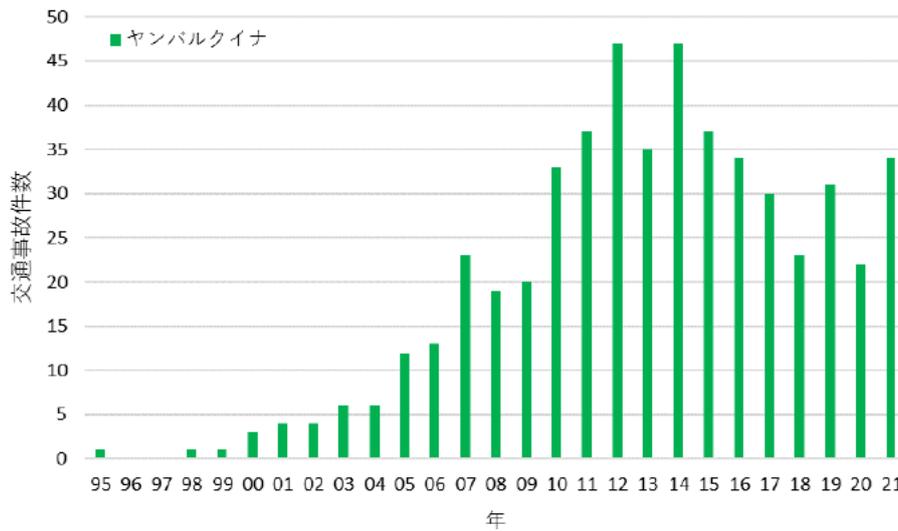
図5. 沖縄島北部におけるヤンバルクイナのロードキル件数（1995～2021年）。

ヤンバルクイナのロードキルの発生件数は、長期的には交通事故が増加傾向にあるが、2014年頃をピークとして近年は減少傾向にある。近年のロードキル多発地点として、遺産地域を横断する県道2号線と東部における発生が多い傾向がある一方で、幹線道路である国道58号線での発生は少ない。

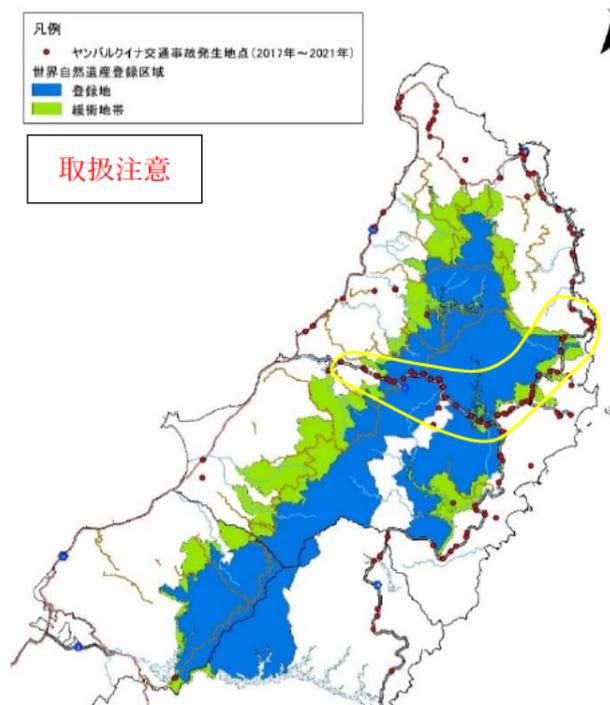
図6. 沖縄島北部における2017年から2021年までのヤンバルクイナのロードキル発生地点。

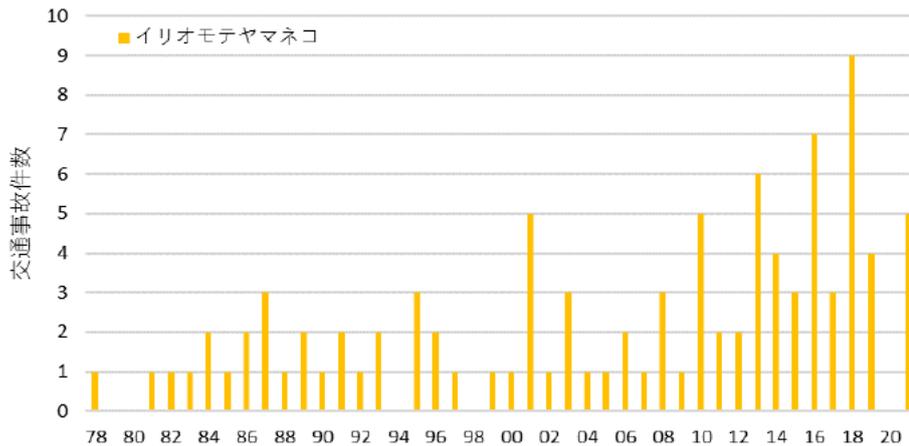
図7. 西表島におけるイリオモテヤマネコのロードキル件数（1978～2021年）。

イリオモテヤマネコのロードキルの発生件数は、記録が残っている1978年から2010年までは年間1～2件の年が多かったものの、その後、2010年頃からは年変動はあるものの、増加傾向が明確になった。近年は西部（上原港周辺）での発生がやや多い傾向にある。

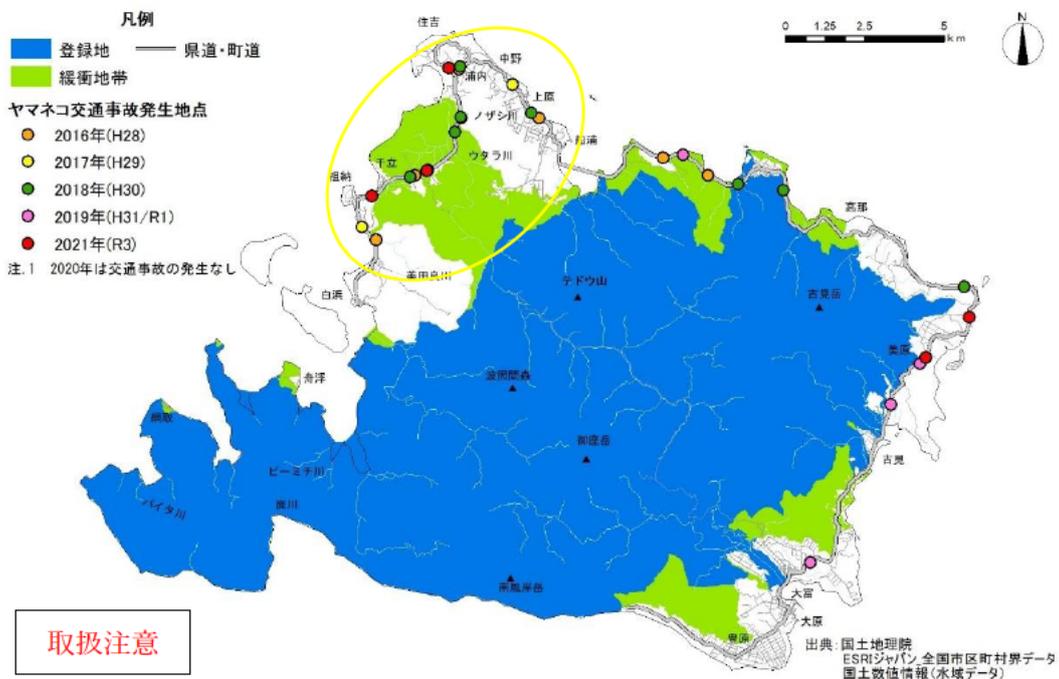
図8. 西表島における2016年から2021年までのイリオモテヤマネコのロードキル発生地点。

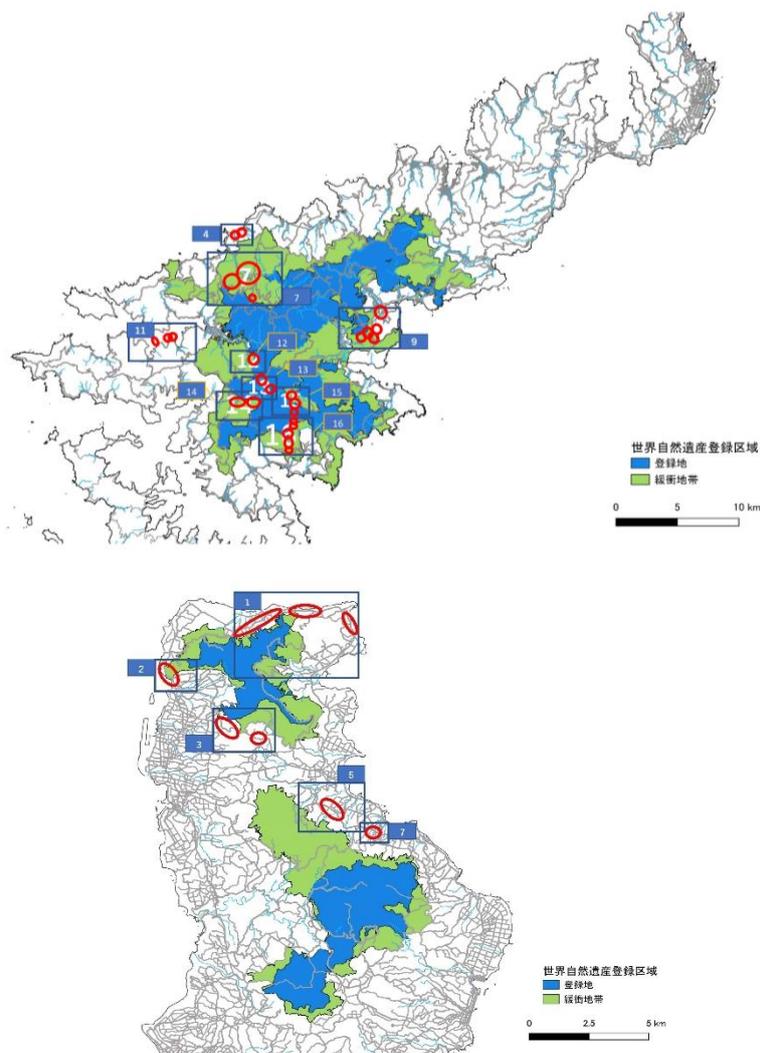
図9. 奄美大島・徳之島において総合評価が5点以上だったエリア・道路区間。

ロードキル発生地域を発生状況や集中度に応じてエリア分けし、各エリアについて、車道名(管理主体)、ロードキル発生件数(事故件数)、剖検等からロードキルとは判定できなかったものの道路周辺にて発見された死体の件数(不明件数)、道路距離・構造、遺産地域との関係を整理したカルテを作成した。

カルテに基づいて、各エリアについて、必要に応じてさらに評価単位の対象とする道路区間を細分した上で、各地点について、「緊急性」及び「検証のし易さ」の2つの観点について、それぞれ原則として3段階評価(A:3点、B:2点、C:1点)を行い、それぞれを足し合わせた合計2~6点の総合評価により、対策優先度評価を行った。

その結果、総合評価が5点以上と評価されたエリアとして、奄美大島では合計9エリア16道路区間、合計5エリア5道路区間が抽出された(図9)。

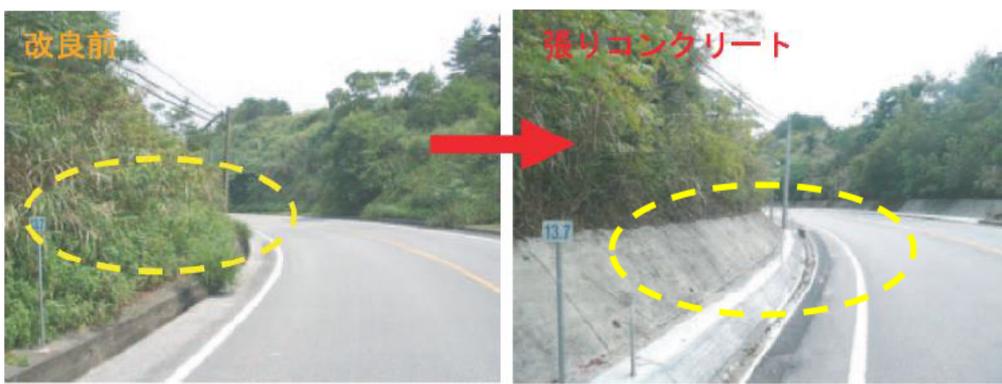
図10. 法面の張りコンクリート化。

道路法面の張りコンクリートは、従来は表土が露出しているため植物が生育する法面についてコンクリート舗装することで、植物の生育を防ぐことができ、視距の改善によるロードキルの抑制が期待できるものとなっている（図10）。法面のコンクリート表面は、動物が法面を登る際の足掛かりとなるよう表面を帯で履いて凹凸を作っており、実際に動物が上る様子が確認されている（図11）。

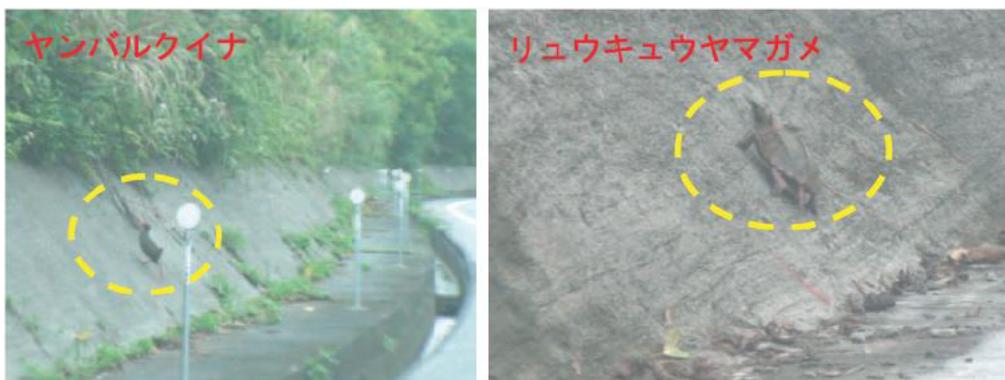
図11. 改良した張りコンクリート法面を上るヤンバルクイナとリュウキュウヤマガメ。

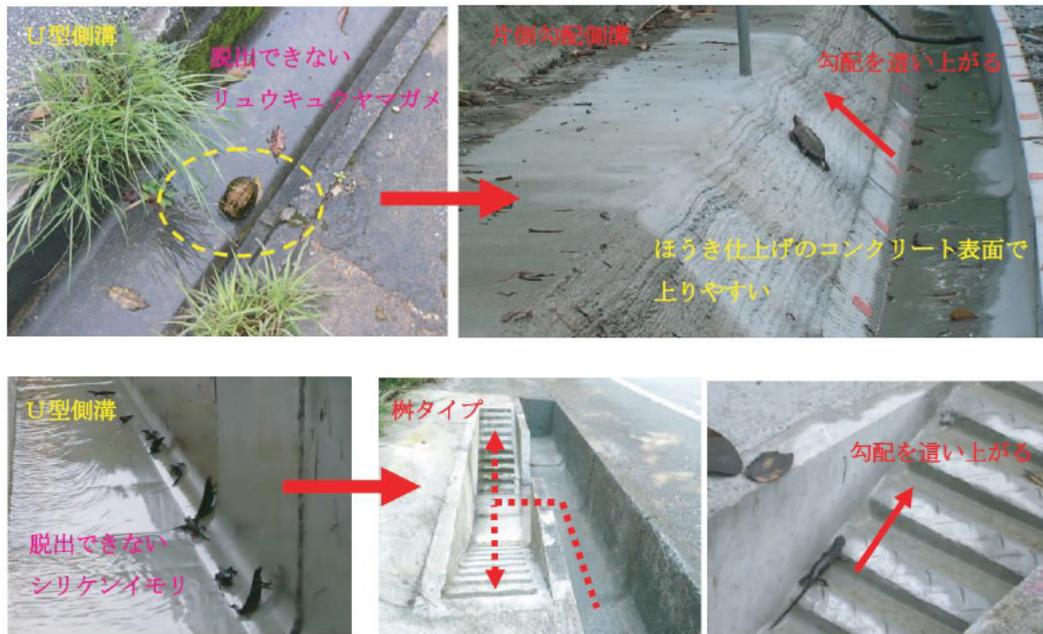
図 12. 片側勾配側溝及び柵タイプ側溝への改良。実際にリュウキュウヤマガメやシリケンイモリが勾配を這い上がることを確認。

また、U字側溝にはヤンバルクイナの雛やリュウキュウヤマガメが落下し、這い上がれない状況が確認されたため、片側勾配側溝及び柵タイプ側溝への改良が実施された。

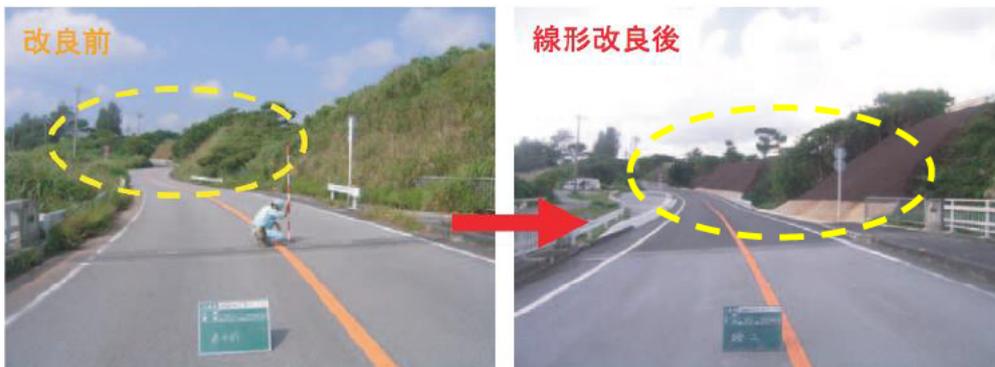
図 13. 線形改良工事の前後での変化。

道路線形の不良場所では、線形改良工事を行っている。視距が改善されることで路上にいる野生生物をドライバーがいち早く確認でき、ロードキルの抑制が期待できる（図 13）。

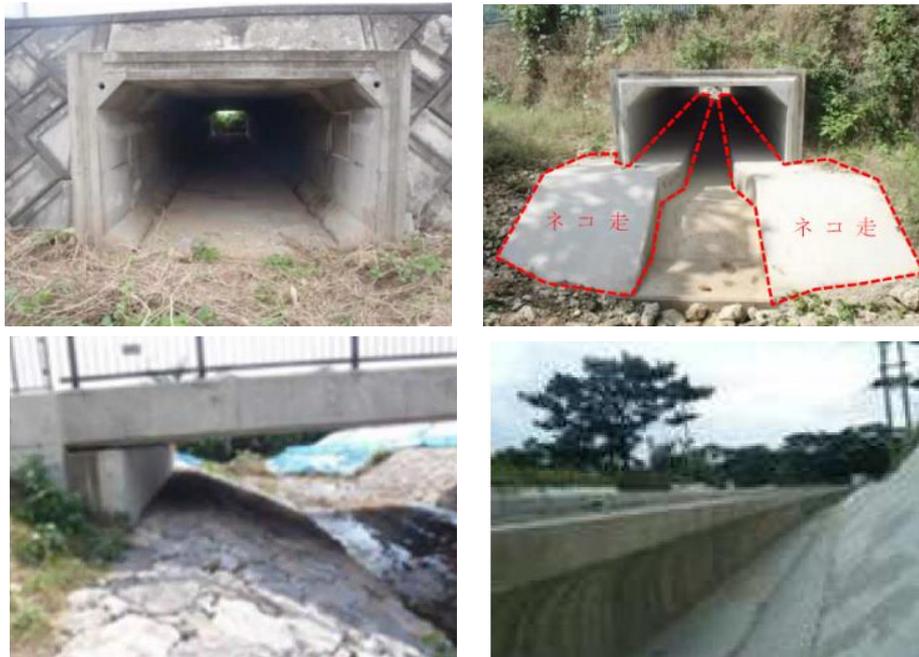
図14. アンダーパス等の構造（左上：動物専用タイプ、上右：排水兼用タイプ、左下：橋梁桁下通路、右下：片勾配側溝）。

アンダーパスには、「動物専用」と「排水兼用」の2タイプがある（図14写真1左・中）。「排水兼用」には動物の移動通路（ネコ走り）が設置されている。橋梁桁下通路は、橋桁の下を動物が容易に横断できるように橋台前面に動物の移動通路を設置したものである（図14写真1右）。

また、アンダーパス等を設置した道路の路肩には、道路上で轢死した小動物を求めてイリオモテヤマネコが道路に侵入するのを防止するため、沖縄島北部と同様、小動物が道路上に進入しにくく、かつ、道路と反対側がスロープ状で脱出しやすい構造の「片側勾配側溝」が設置されている。
