えびのエコミュ - ジアムセンタ - 補強改修工事

環境省九州地方環境事務所
株益田設計事務所

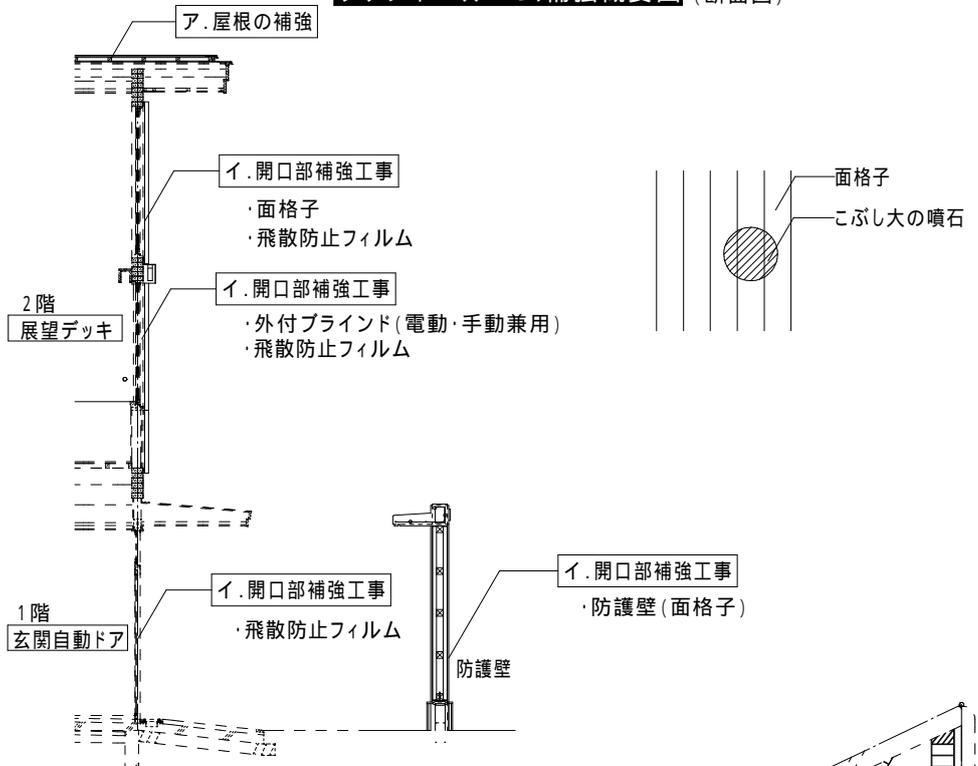
レクチャールーム補強概要図(断面図)

建築物の1次避難場所としてのレクチャールーム開口部についても面格子を設置します。噴石対策として設置する防護壁及び面格子は木製及び人工木材製とし、外付けブラインドも含めて、落ち着いた色彩で統一し、周辺景観に配慮します。さらにガラス面には、高性能飛散防止フィルムを設置し、噴石が当たっても鋭利に破損しない対策を行います。

- 1) 施設内レクチャールーム(一次避難場所)の天井補強(吊木の追加)
- 2) 地階(二次避難場所)への避難経路の確保(避難用タラップの新設)
- 3) 非常用照明の設置
- 4) 非常用倉庫の設置

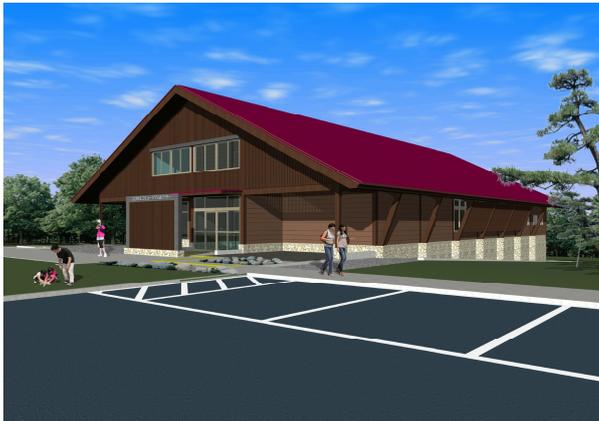
展望デッキ・玄関廻り補強概要図(断面図)

硫黄山に面する東側においては、エントランス前に防護壁を設置し、噴石の被害を防ぎます。また2階部分の展望デッキにおいては眺望に配慮して外付けブラインドを設置。その他の開口部には面格子を設置し、こぶし大噴石を防ぎます。
