アマミノクロウサギ 交通事故対策について

実施目的・内容

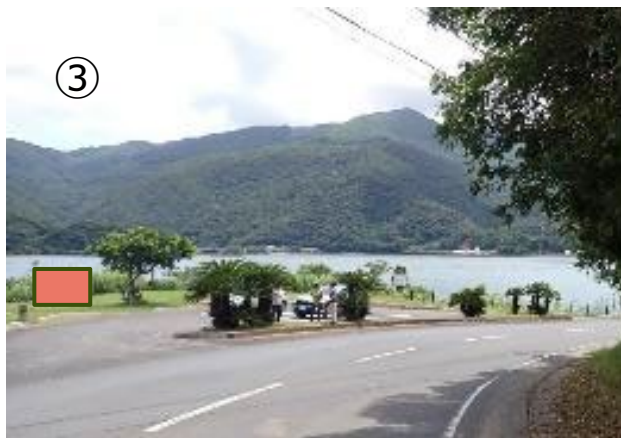
実施イメージ

①多発区間3kmの端にマーク等を設置し、多発区間に入ったことを認識させる。

・区間の端には「Amami Rabbit」のような文字を入れて区間を示す。

・区間内において過去に事故がありかつ現在もウサギがよく出てくる場所を2～3箇所選び、カラー塗装を行う。このときにカラー塗装は、縞模様にして距離を長めにする。
